木質ペレットの安全な貯蔵 自然発火事故の防止、検知、管理

自己発熱暴走に起因する大事故事例と学習点

2026年3月12日 東京

Daigas事例研究:
袖ヶ浦バイオマス発電所のサイロ火災

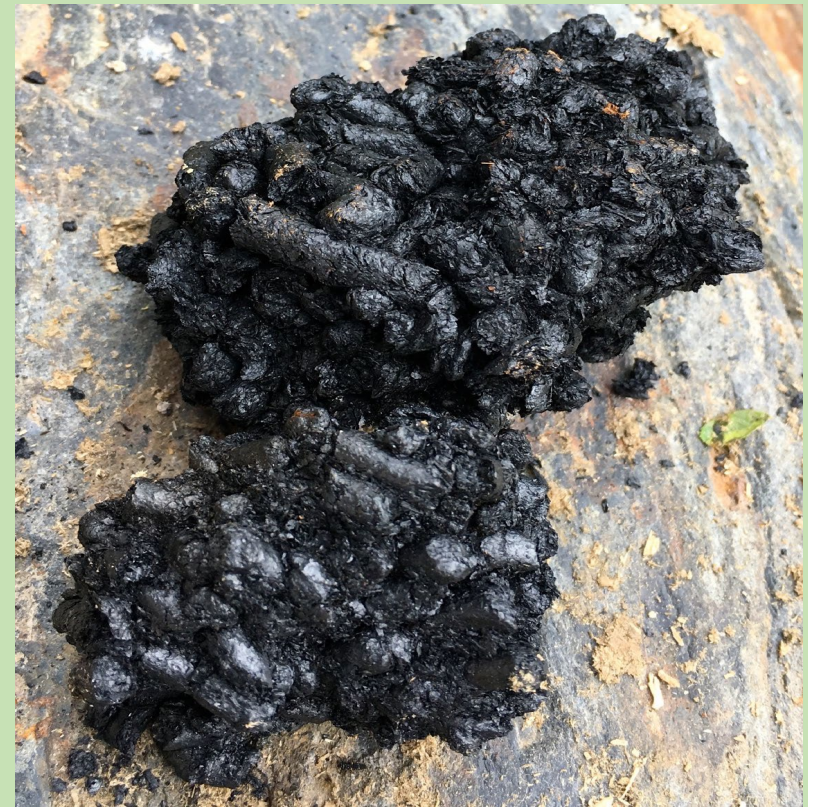
- 無炎燃焼を続けるペレットは熱分解で CH_4 , CO , CO_2 , H_2 など、可燃性ガスを発生。
- ペレットをサイロから搬出して、くすぶっている部分までパイルを下げることで、メタンを放出している無炎燃焼部が酸素に触れることになり、メタンが着火して爆発に至った。
- ペレットはくすぶると互いに固着して塊となるため、サイロの搬出時に、ブリッジを形成したり詰まったりする。

「くすぶる木質ペレットを安定化させる前にサイロ搬出を行ったがゆえの結末」

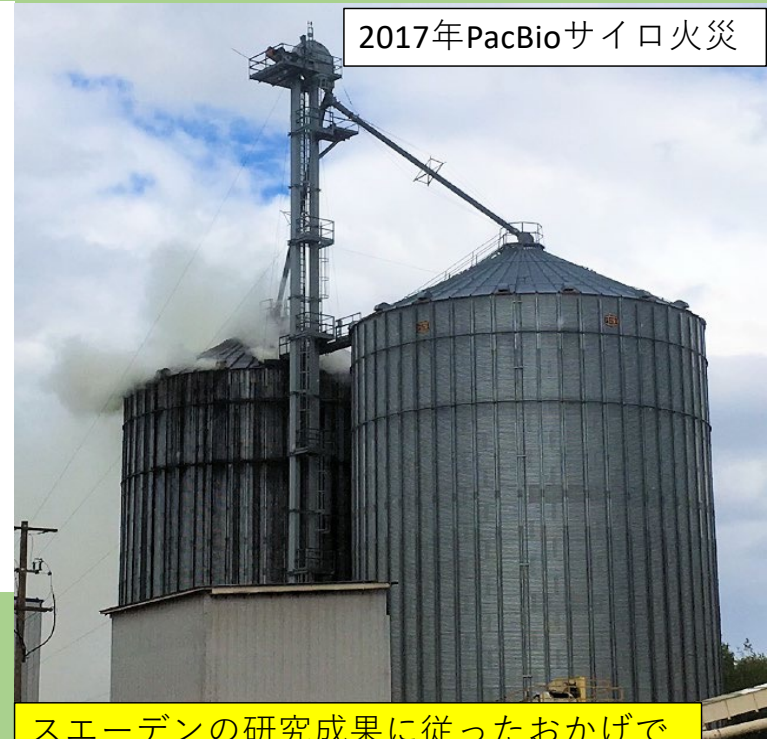
2017年PacBioサイロ火災

火災原因 – 自然発熱と推定

スエーデンの研究成果に従ったおかげで安全であった。人身被害はなく、施設の損失もなかった。

- ペレット火災事故のベストプラクティスは、サイロを安全に払い出すには、ペレットの無炎熱分解を窒素注入で安定させることが最も効果的であるとする。人員とサイロならびに周囲の施設の危険性を最小限に留める。
- N₂ 注入の絶対量と流量は算定されていて、確認されている。
- 酸素を制限し、窒素をサイロの上部空間に注入すると有効であることが立証されている。高密度の泡消火剤スプレーでサイロ頂部からの窒素消失を補うことで、火災の可能性に対応するオプションとなっている。

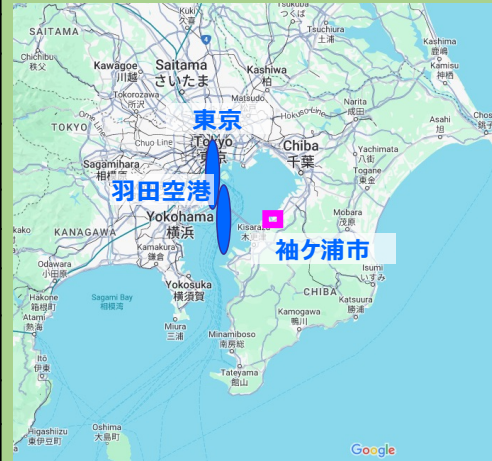
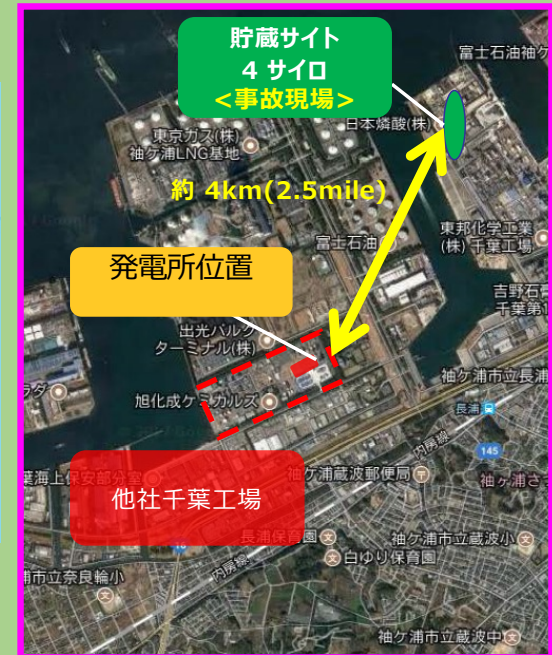
- 千葉県袖ヶ浦市所在の発電所、2025年7月より稼働
- 出力 75 MW
- ペレット貯蔵サイトは発電所から少し離れている

会社 (運営業者)	袖ヶ浦バイオマス発電株式会社 (SBP) (Daigas グループ)	
本社所在地	日本、大阪市	
出資者	Daigas G&P ソリューション株式会社 100%	
発電所	運転開始	2025年7月
	所在地	千葉県袖ヶ浦市
	敷地面積	約 30,000㎡
	出力	75 MW
	ボイラー	循環流動床 (CFB)
	タービン	再熱凝縮タービン
	燃料	木質ペレット 100% (約300 キロトン/年)
冷却法	工業水を用いて冷却塔	
ペレット貯蔵施設	所在地	千葉県袖ヶ浦市
	収容能力	最大 40,000 トン (10,000 トン × 4 サイト)
	敷地面積	約 9,000㎡
	施設	外洋船用岸壁、サイロ (複数)

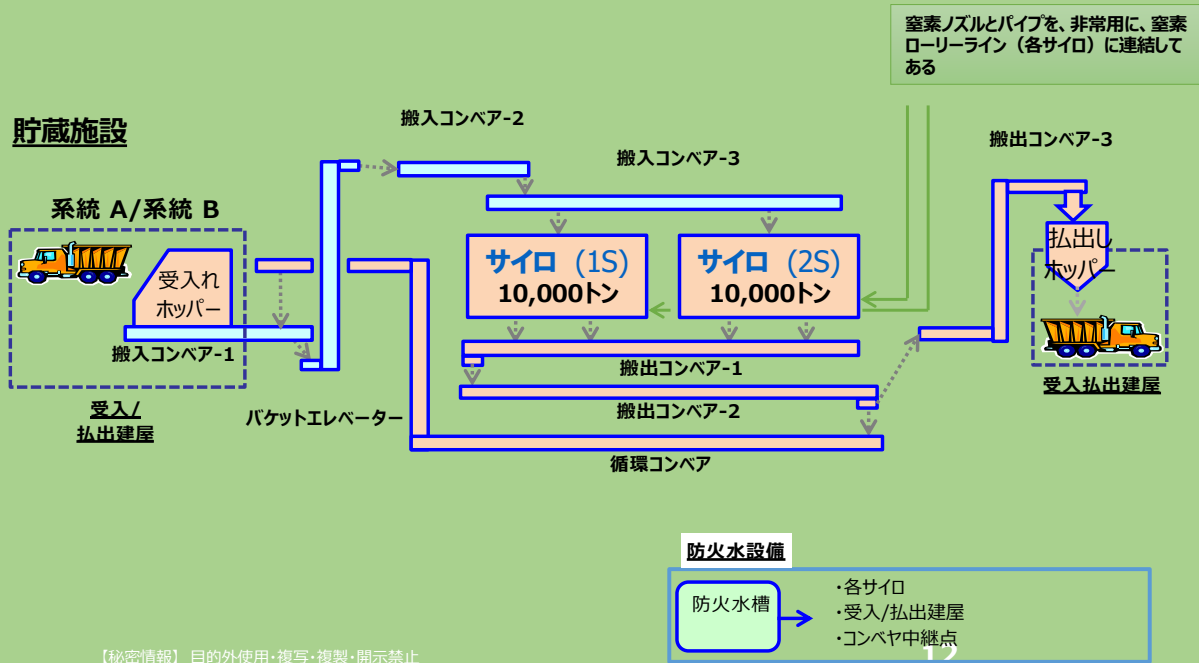
- 非常時の窒素供給用として、各サイロに窒素ローリーラインが恒久的に設置されている
- 各サイロ、コンベア中継エリア、倉庫建屋に散水できる消火システム
- 貯蔵ペレットに異常が検出されたときに、ペレット循環コンベア運転が可能
- サイロでは、貯蔵ペレットの状態をガス濃度と温度計で監視

サイロ仕様	収容能力 : 10,000トン ×4 径 : 25m, 高さ : 46.5m
計器類 防火設備	温度計 ガス濃度モニター N2 注入ノズル (複数) スプリンクラー (サイロ等)

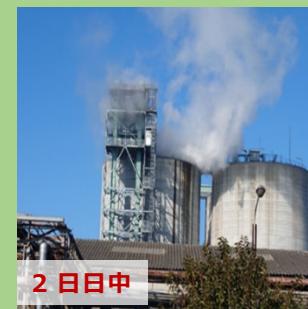
サイロ4基のうち、A1 とB1 サイロから白煙を観察

日付	時間	事象
2022年12月31日	8:58	A1サイロのガス濃度異常を検知
	夜	A1サイロからスチームが出ているのを観察
2023年1月1日	午前	窒素ローリーを手配.
	12:30	A1サイロに窒素注入開始
	22:00	窒素注入を停止
	22:12	A1サイロから白煙が出ているのを観察
	22:31	消防に通報
2023年1月2日	夜中	A1サイロ内に散水スプレー
	朝	A1サイロに窒素注入を継続

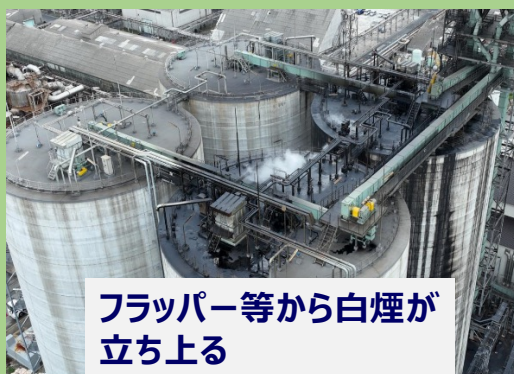
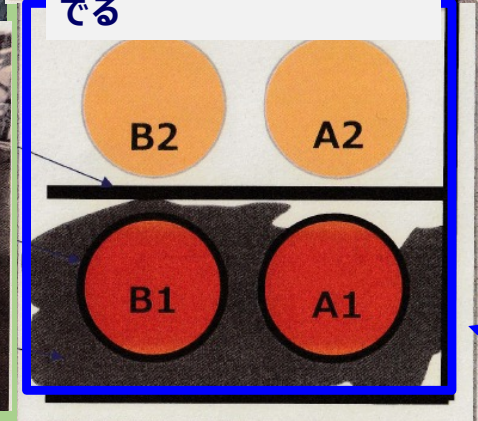
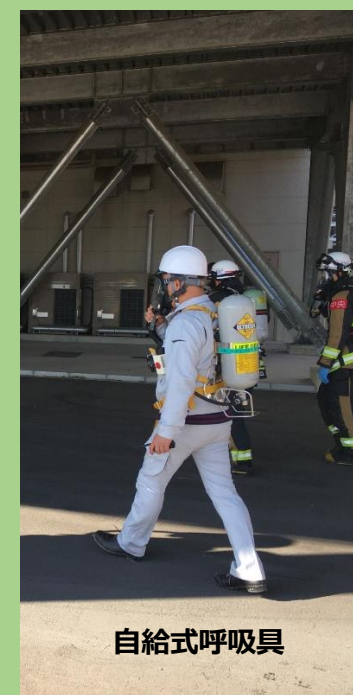
火災後のサイロ

- A1 と B1 サイロの頂部から白煙が出て、タールが当該頂部と壁体、さらに周辺に付着し、悪臭を発生した。また、サイロ周囲の一酸化炭素濃度が高くなり、消火活動を大きく妨げた

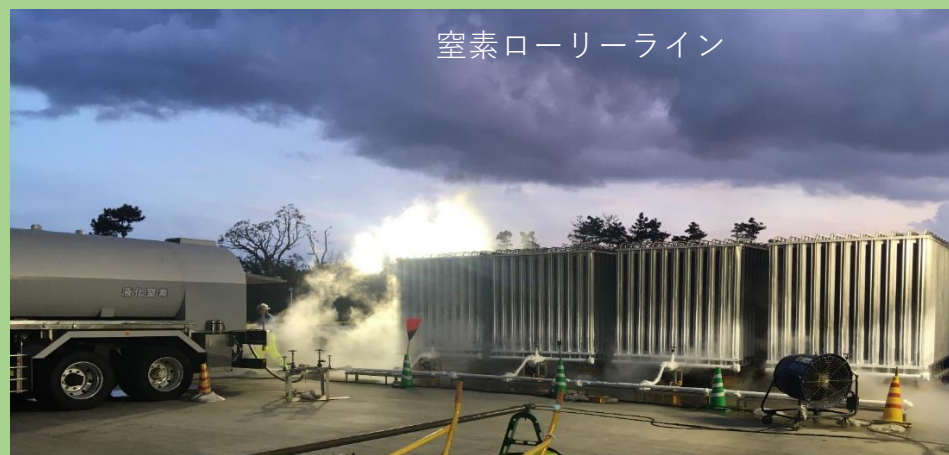
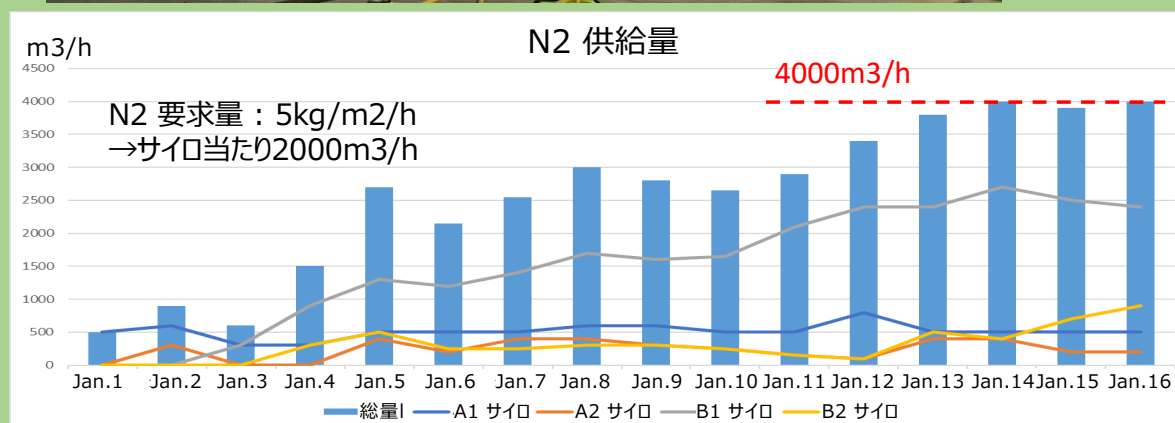
窒素注入による消火活動

- 定点カメラとサーマルカメラを使ってサイロの内部状況をチェック

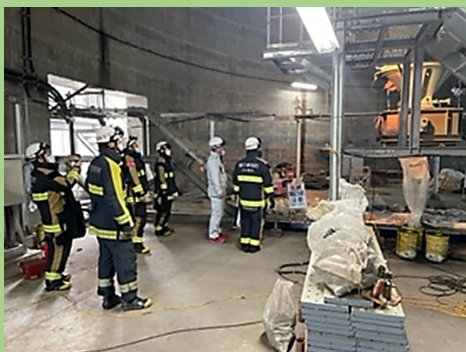
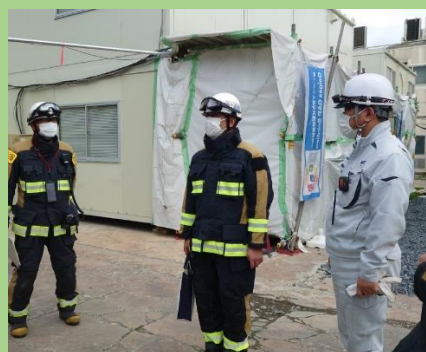
消防本部長による検査と鎮火宣言

5月 1日 鎮火宣言

- 5月1日11:00 a.m.、袖ヶ浦市消防本部長が当該貯蔵サイトに立ち入り検査を行い、鎮火を宣言した。
- 消防法第29条における緊急措置が解除された。

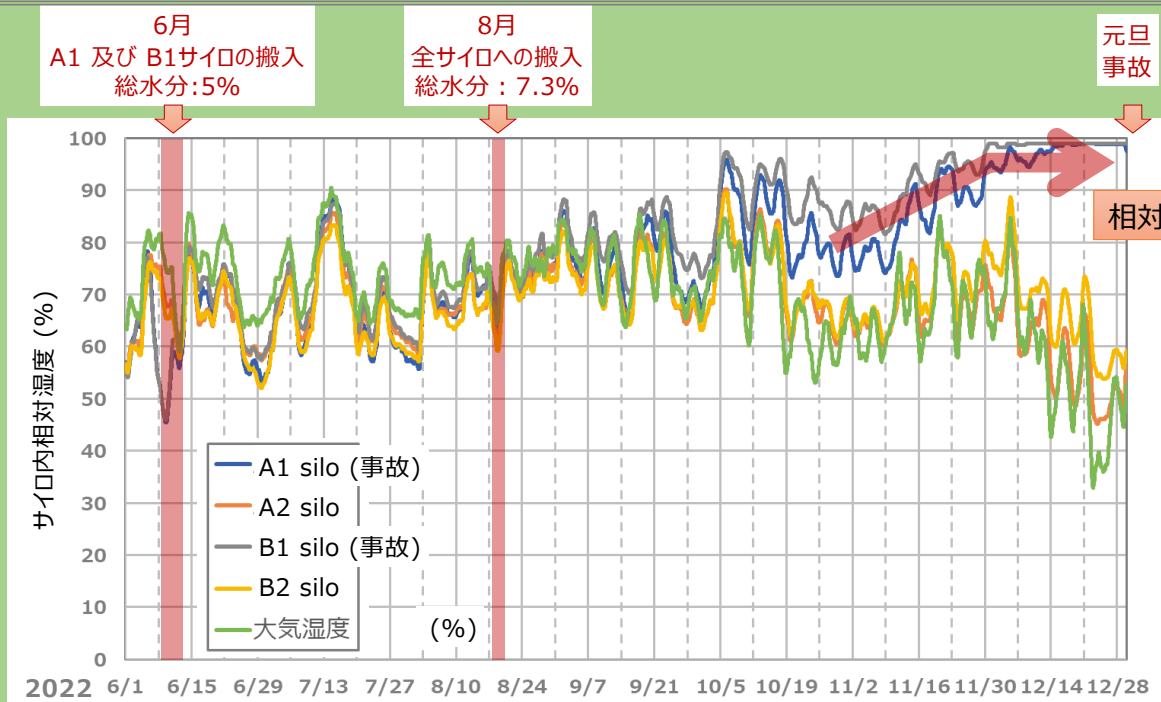
サイロ内の水分履歴

雨天ではペレットの搬入を中止 → 搬入設備からサイロ内への外部水分の侵入を防止

外部から水分の侵入の兆候なし → サイロ内の木質ペレットの自然発熱が原因となって湿度が上昇

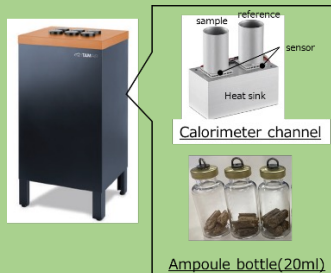
試験装置
(等温熱量測定)

- ISOに基づいて木質ペレットの自己発熱特性を評価、低温域において行ったこれまでの所見の値より一桁から二桁大きいことが確認された。
- 製造まもない木質ペレットの自然発熱特性は、貯蔵ペレット(熟成ペレット)よりも高いことを確認。

ISO 20049-1 固定バイオ燃料

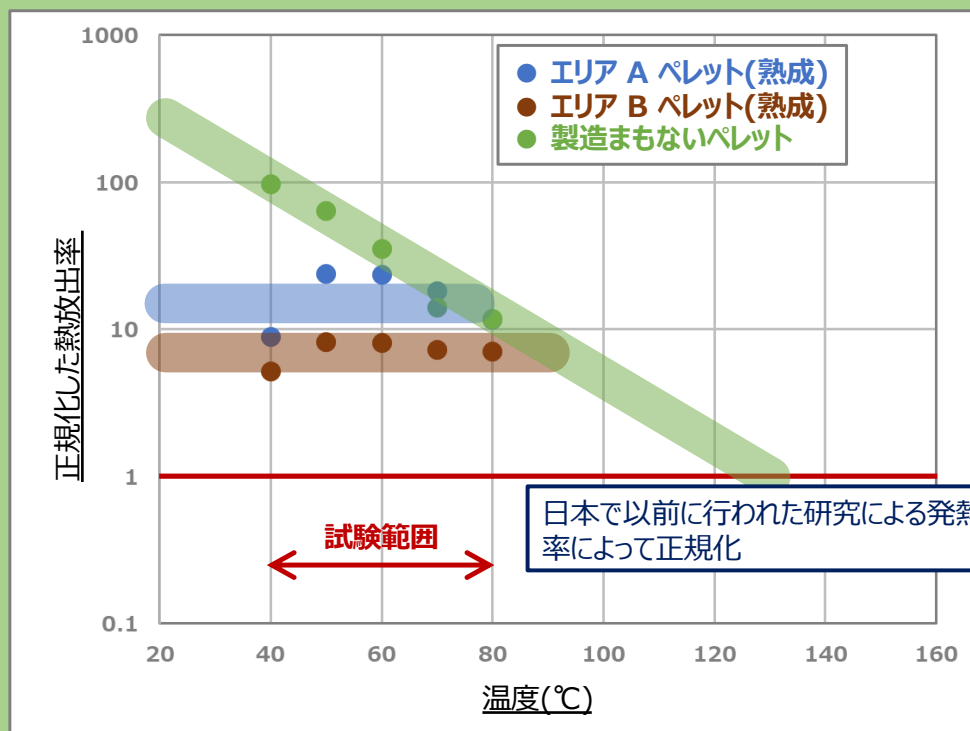
日本で以前に行われた研究による発熱率によって正規化
