Orsted

Studstrup 木質ペレットサイロ火災

2022年9月

Avedore 木質ペレットばら積み火災

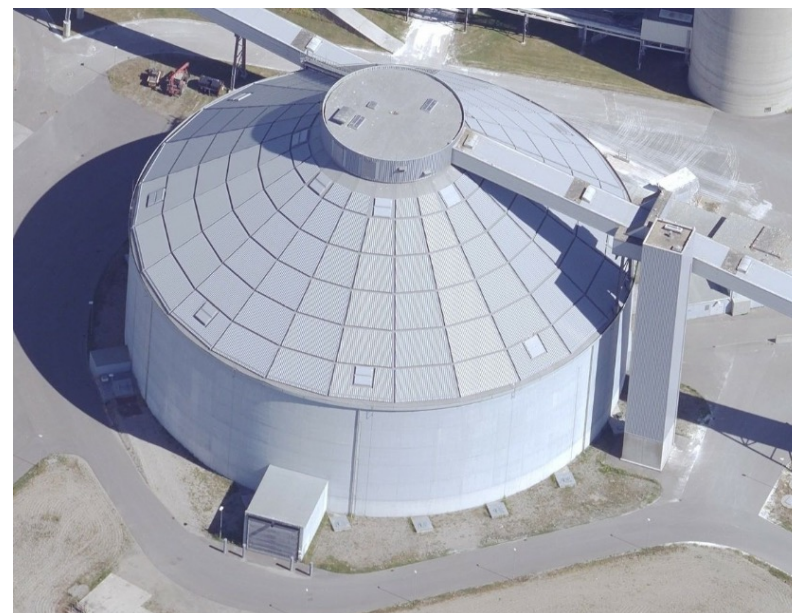
火災前の Studstrup 木質ペレットサイロ

- 容積: 100.000 m³
- 木質ペレット貯蔵能力: 65.000 tons
- 2015年建設のサイロ。コンサルタントの推奨するベストプラクティスに基づいた検知システムを設置。

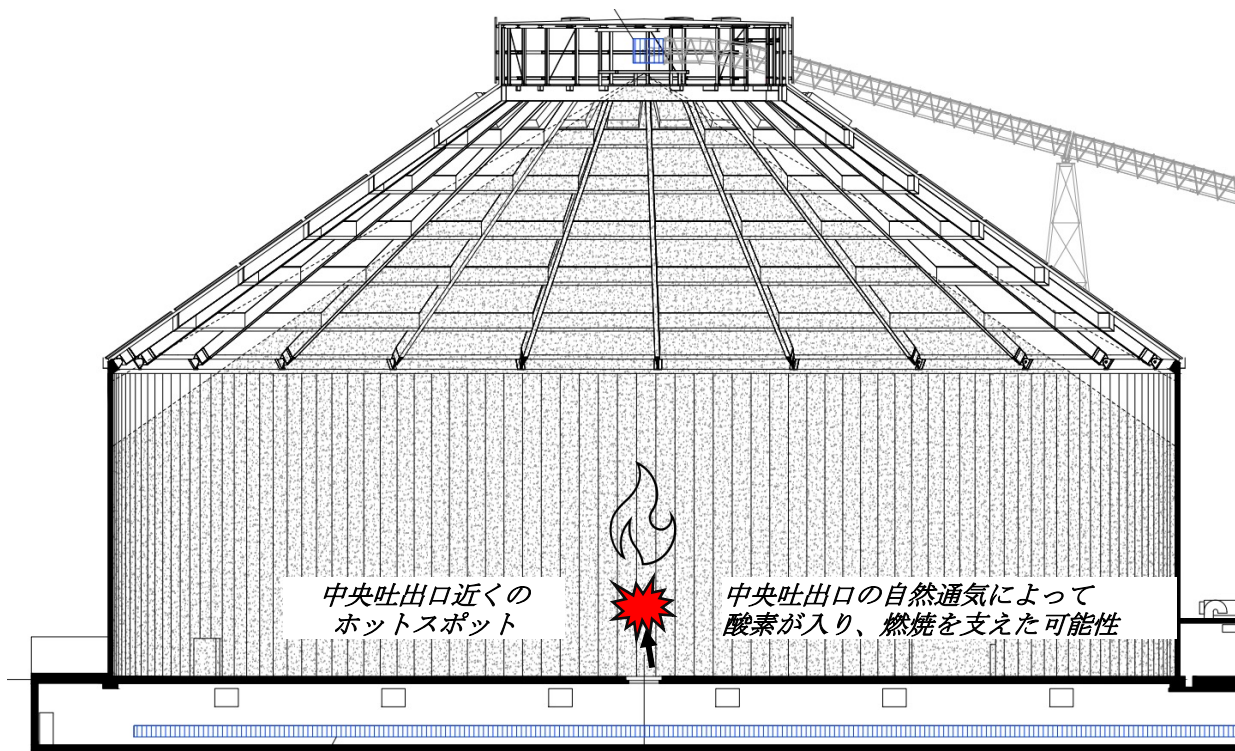
根本原因: 自然発熱が危険段階に達して深部に無炎燃焼ホットスポット発生、検出が遅れる

Time : 10h Time : 20h Time : 30h
サイロ火災報告書* (Henry Persson)

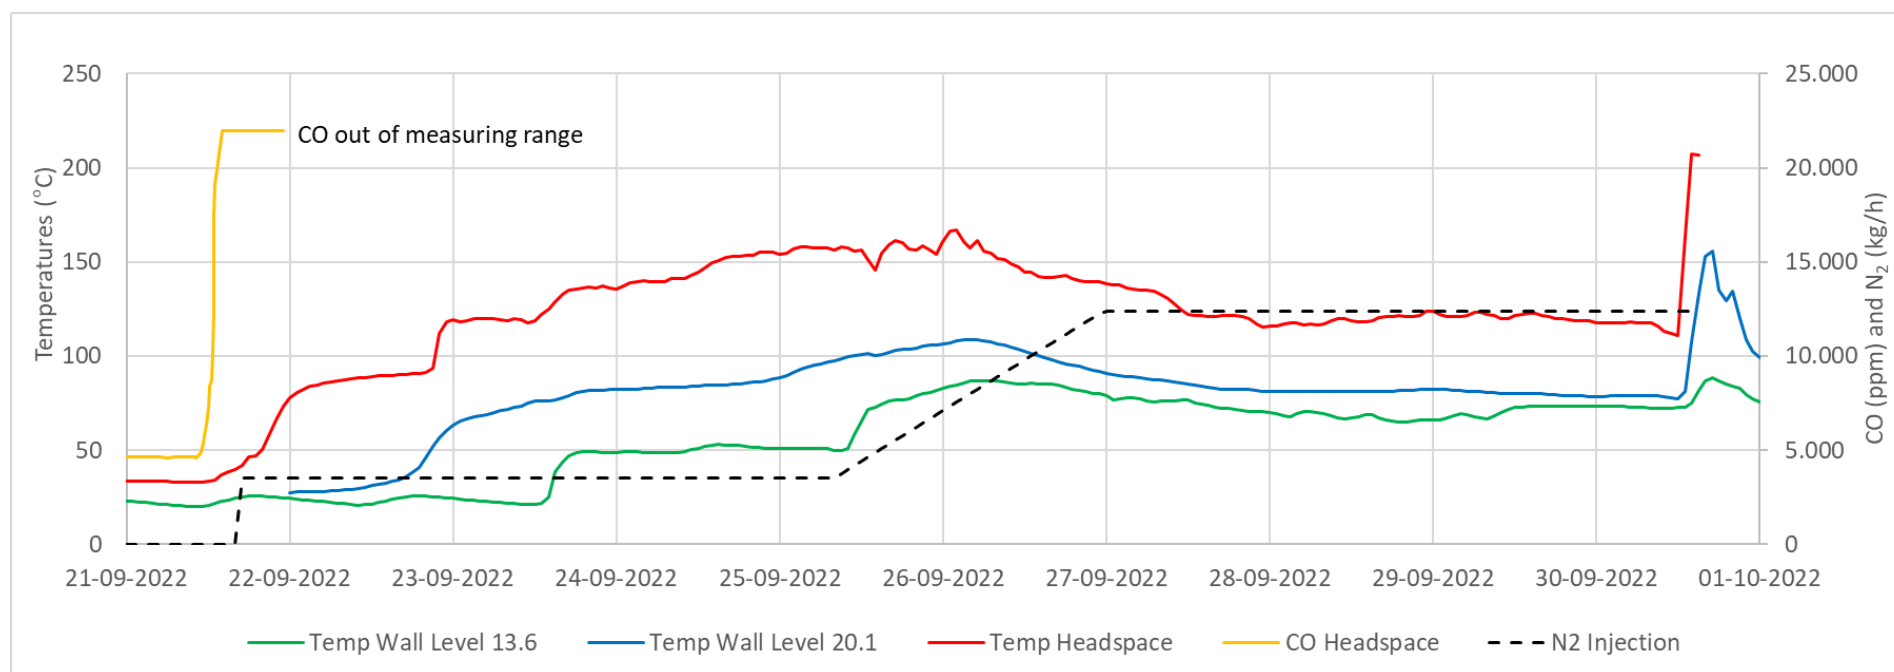
ヘッドスペースのCO濃度が急上昇。危険段階自然発熱の最初の兆候

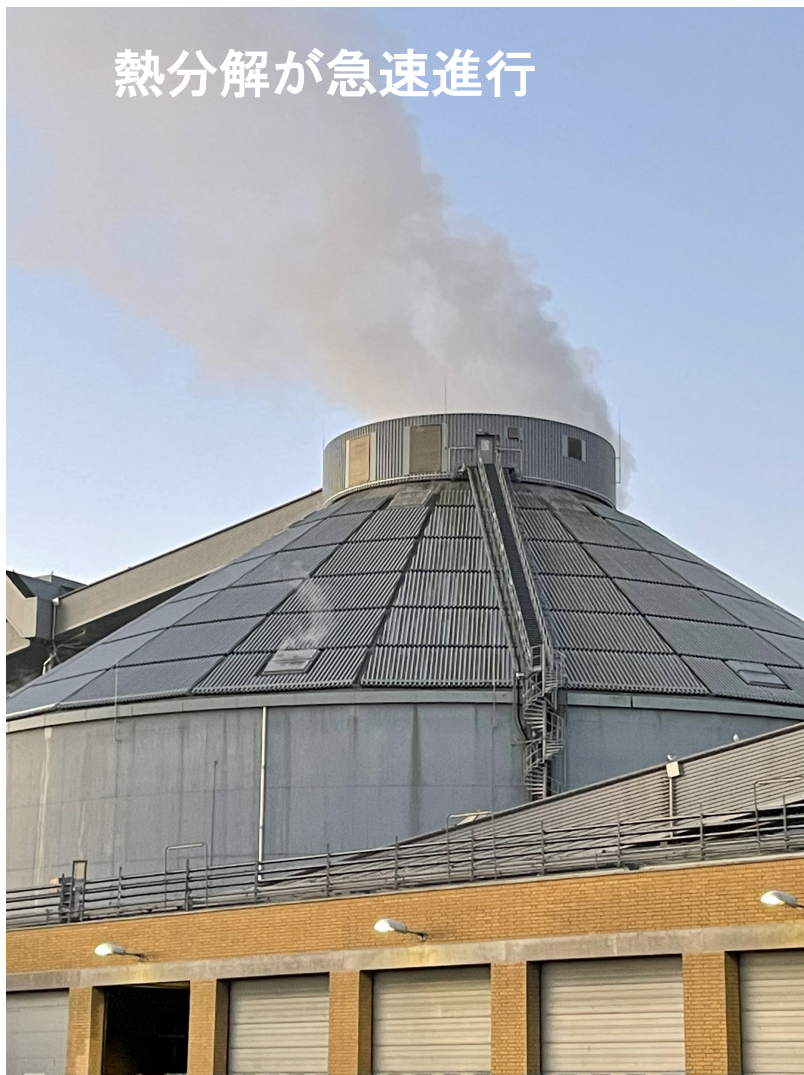
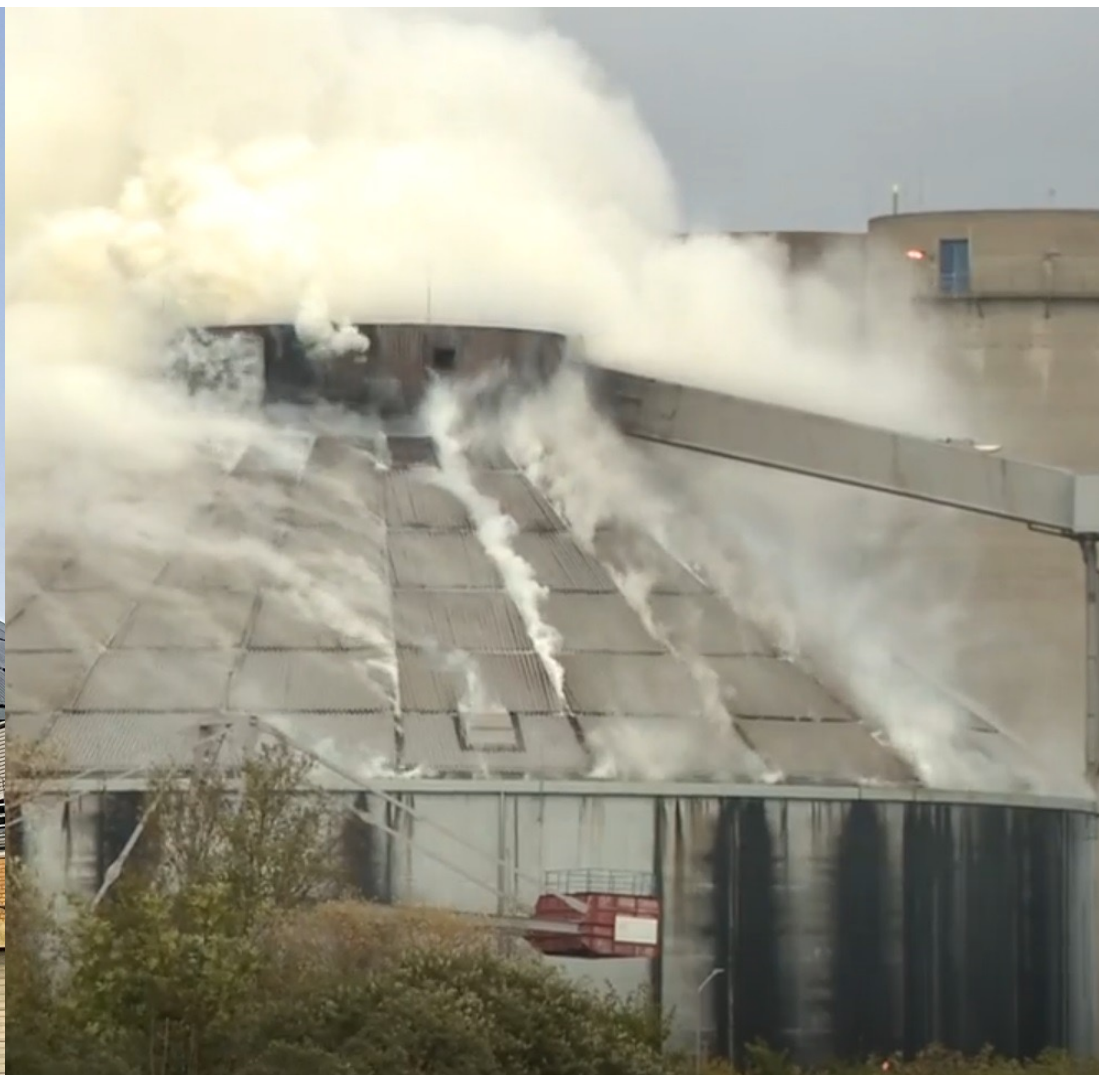
熱分解が急速進行

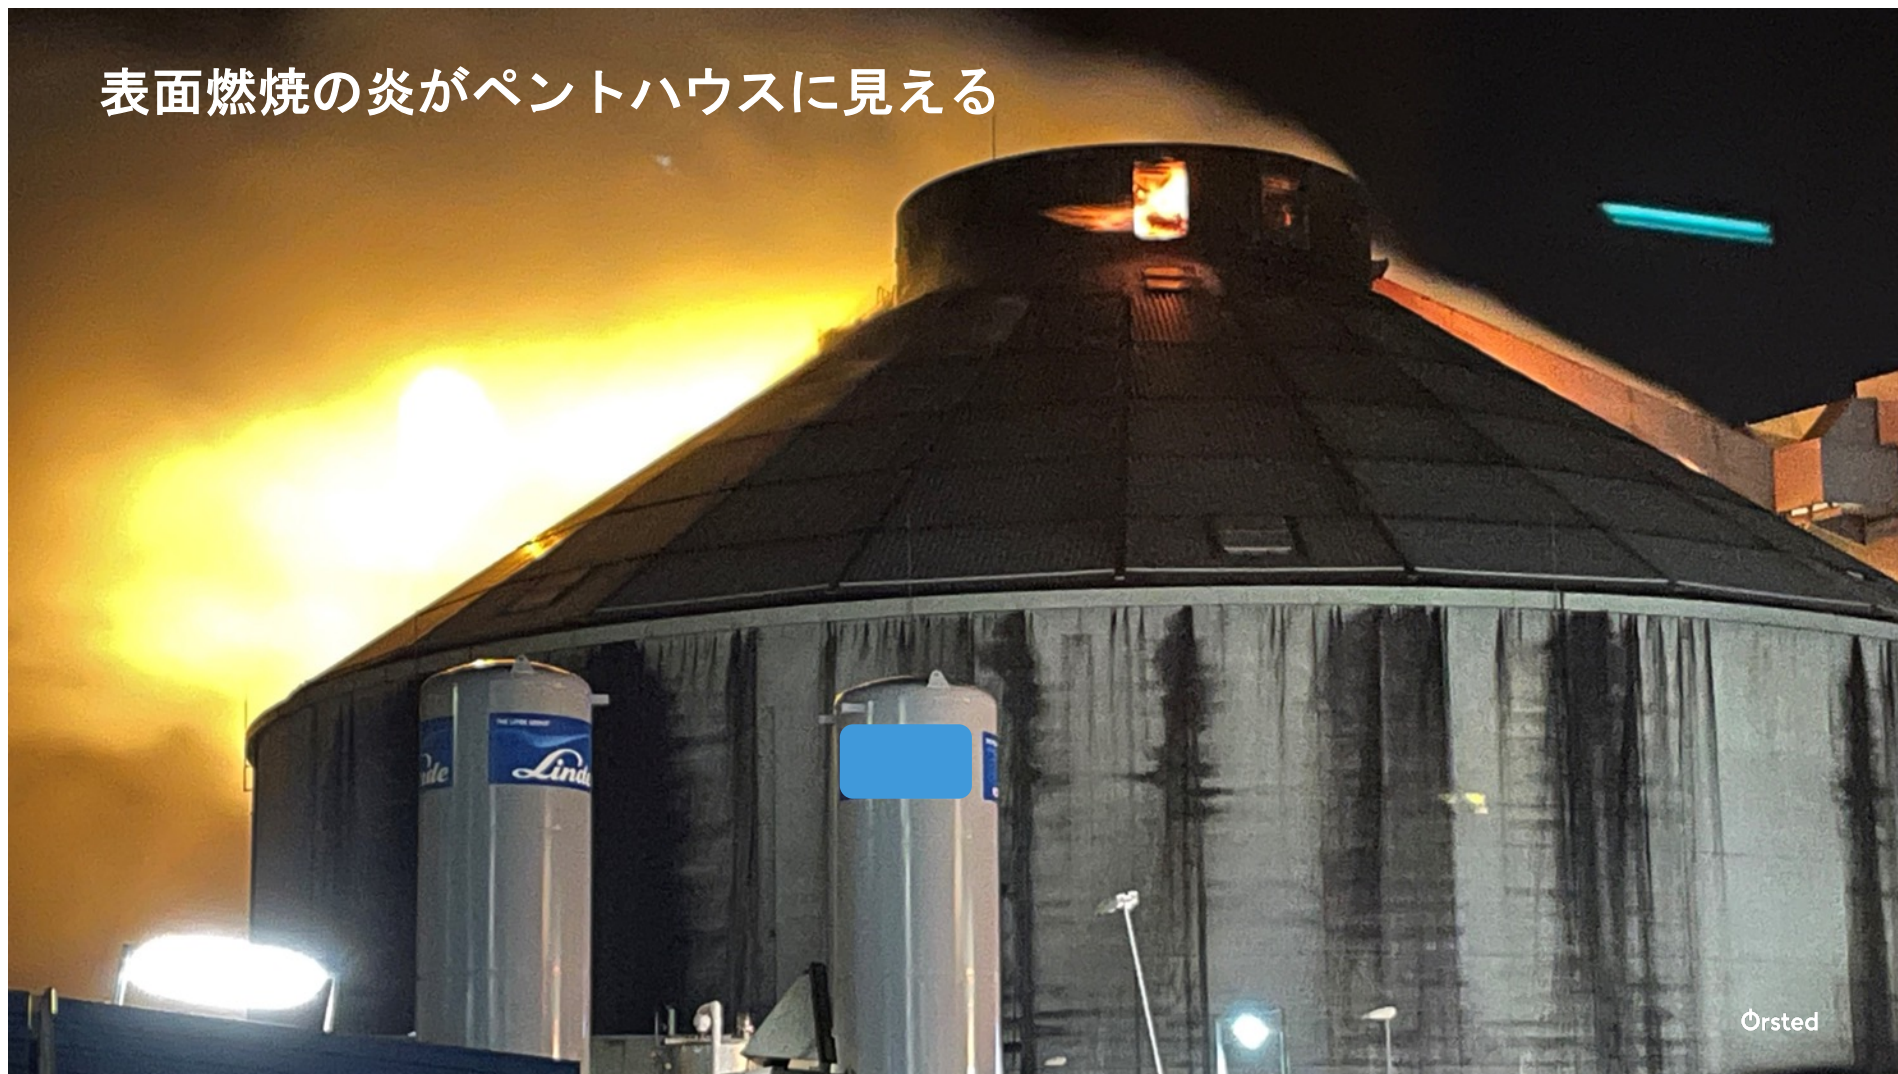
表面燃焼の炎がペントハウスに見える

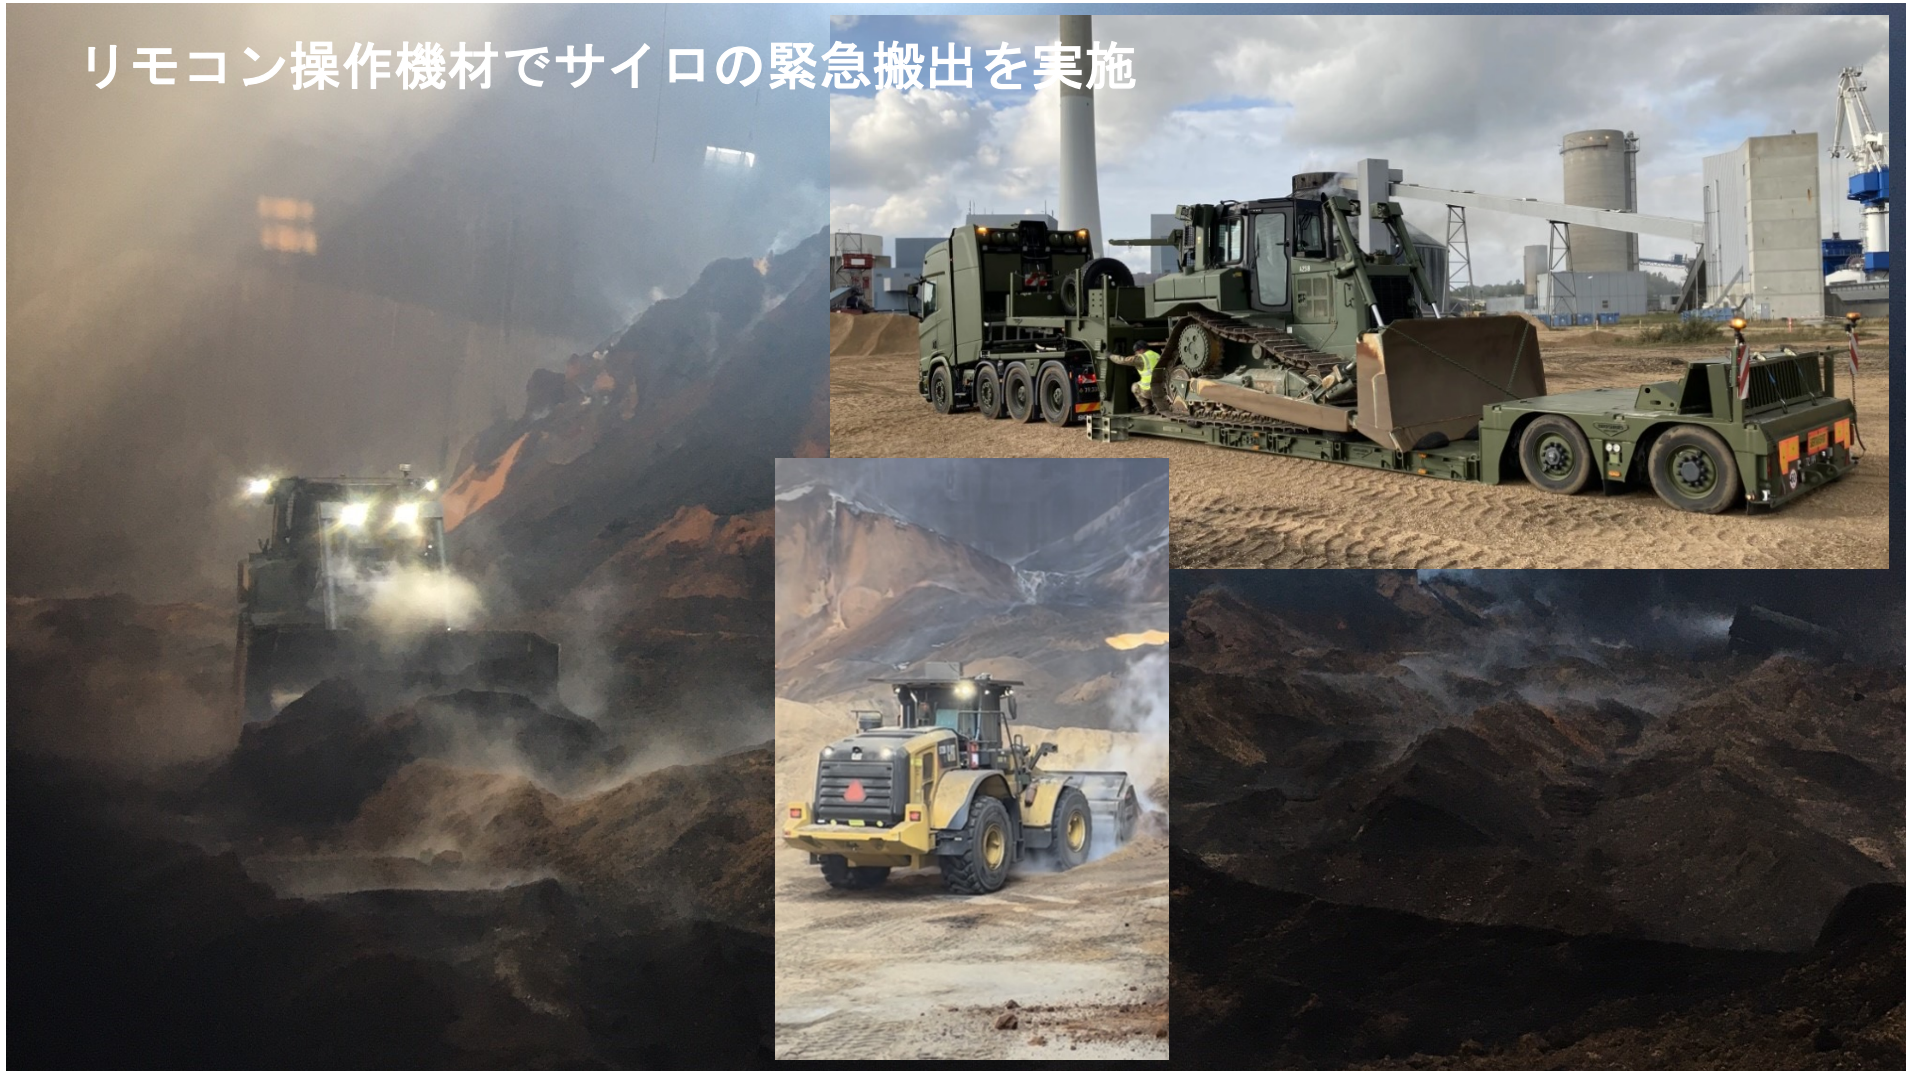
リモコン操作機材でサイロの緊急搬出を実施

- 火災発見が遅すぎて制御対応できる段階を過ぎていた。
- ペレットのバルク部内の温度計測設備が不十分で、熱暴走が検知されていなかった。
- まだ対応に間に合う時点では、無炎燃焼ガス検知装置が明瞭かつ誤解しようのない警報を出さなかった。
- ヘッドスペースと屋根構造の温度を制御できるだけのシステムが入っていなかった。
- 表面に凹凸があるために、泡消火設備が表面火災に有効ではなかった。
- ホイールローダーを送り込めるゲートがひとつだけだった。

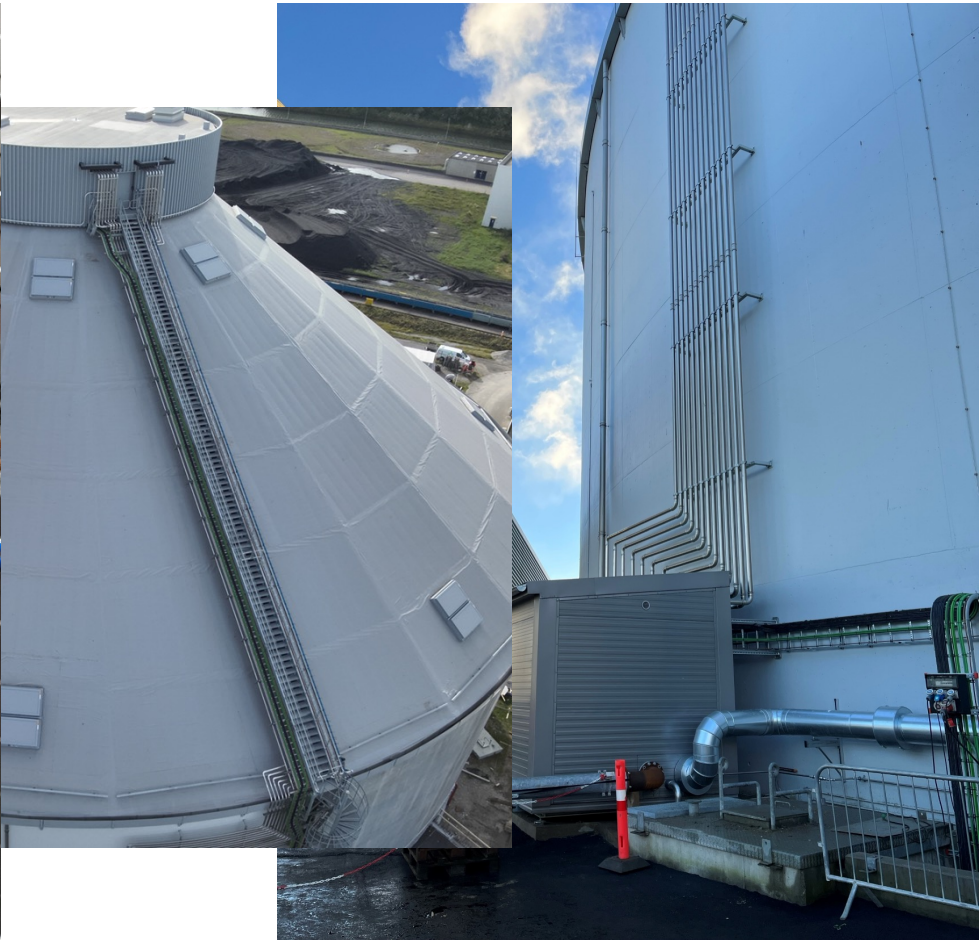
再建したサイロ

窒素製造棟

液体窒素貯蔵タンク

区画化水噴霧装置の設置

- **温度監視:** 熱電対ケーブルを 6 本(垂れ下げ式) から 65 本(固定式) (~2,000 測定)に。
- **ガス監視:** CO, CO₂,及び O₂ のプローブでヘッドスペースからガスを抽出 (無炎燃焼検知器を置換)
- **窒素パージ:** 連続パージで酸素を低減、同時にヘッドスペースへのガス拡散を促進
- **水噴霧 (ヘッドスペース):** 区画化したシステムでヘッドスペース温度を制御 (消火を目的としない)
- **コンベヤのレトロフィット:** 中央コンベヤとサイドコンベヤに水噴霧装置と温度センサ(複数)を設置
- **アクセス:** ホイールローダーで緊急搬出を効率的に実施するためにゲートを2か所追加
- **ホイールローダー:** オーステッドのサイト全体で、ATEX認定のリモート操作ホイールローダー3台を共有
- **屋根監視:** 屋根構造に高温センサ(複数) を設置

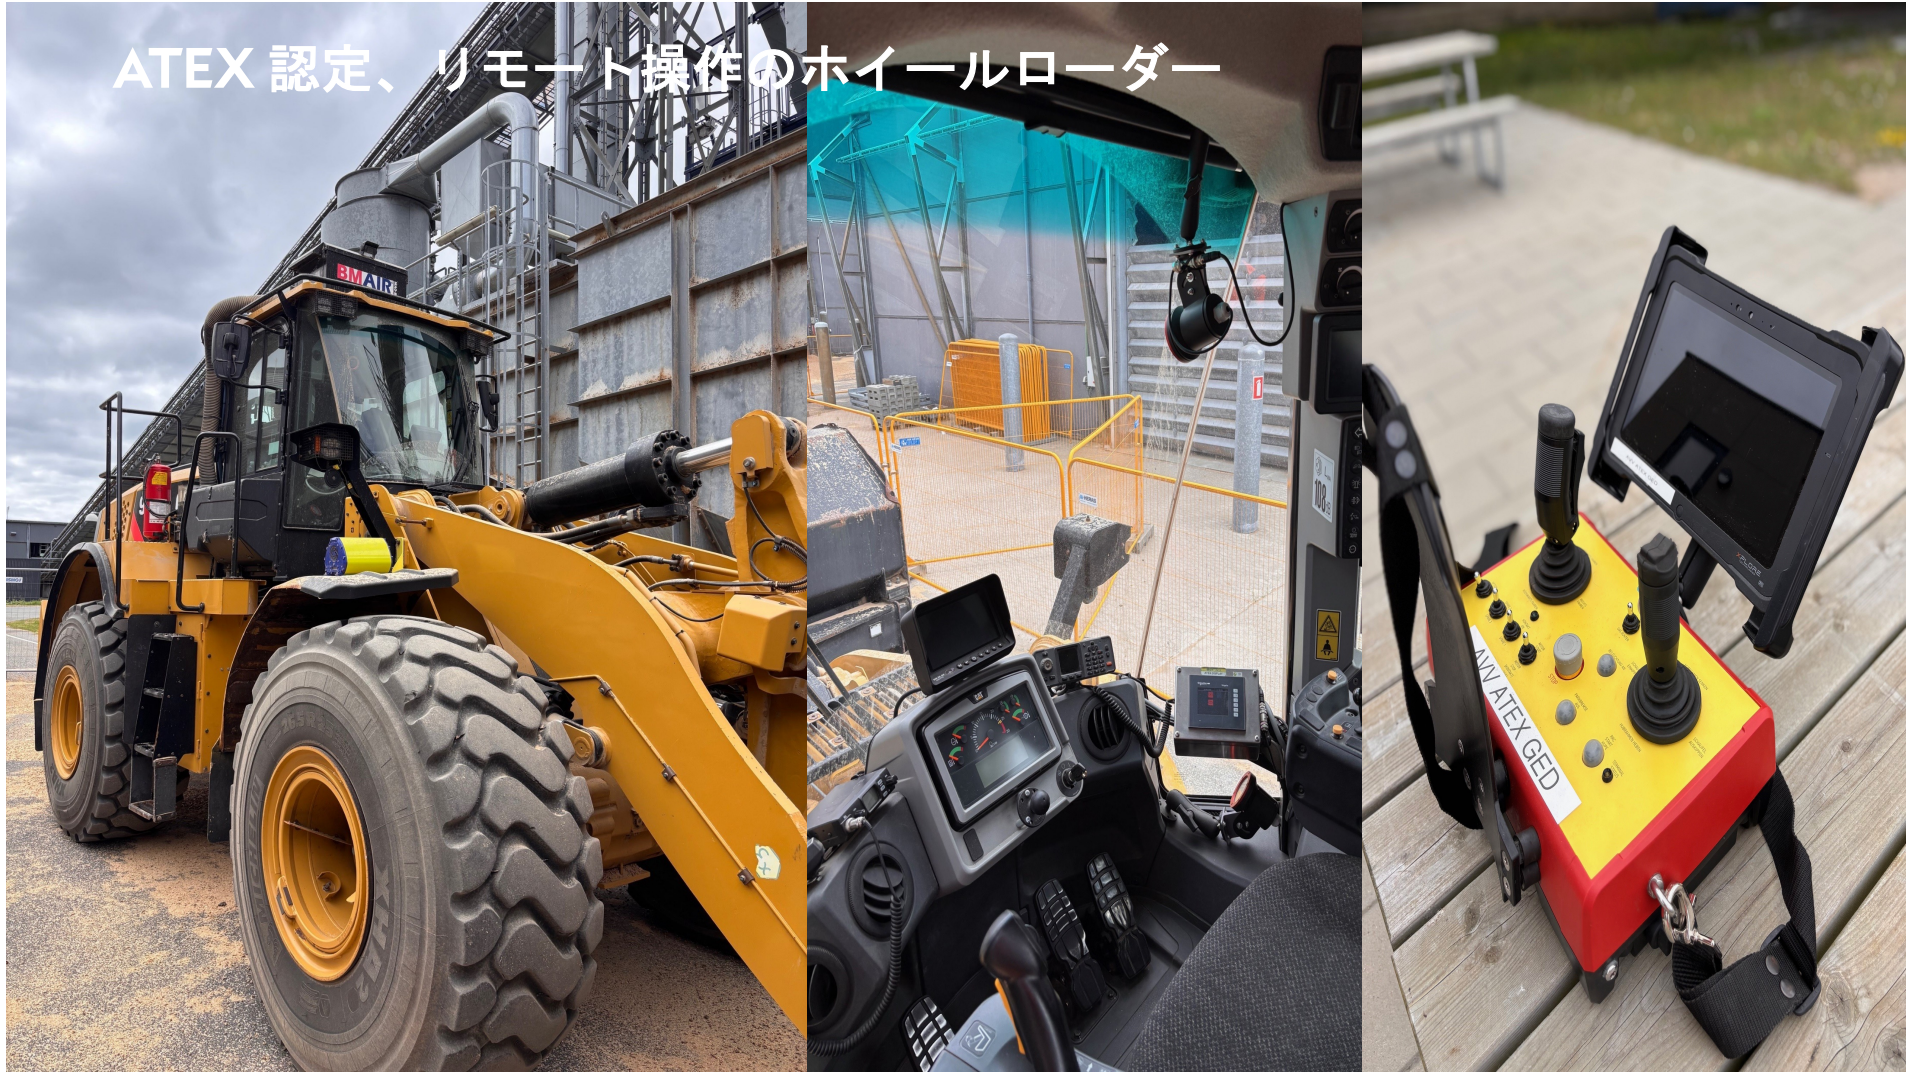
ATEX 認定、リモート操作のホイールローダー

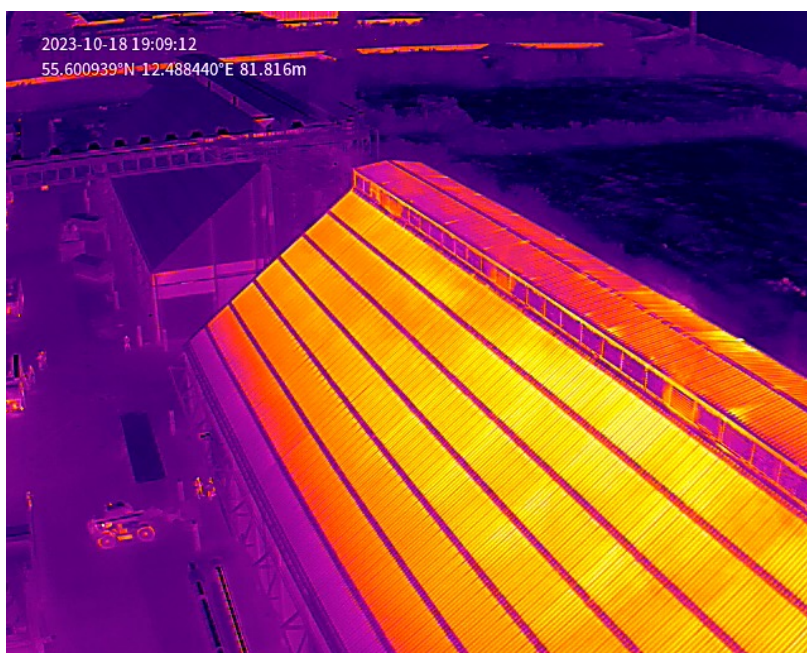
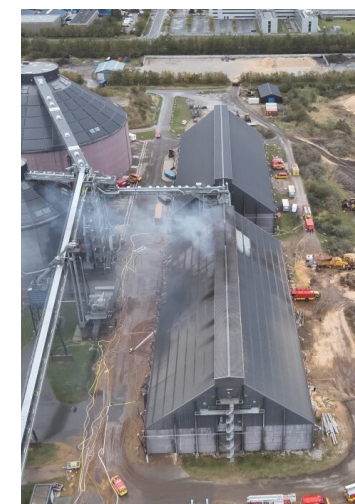
屋根から白い煙が出て、ばら積み貯蔵の無炎火災に気づく。

根本原因: 監視システムが無炎火災を検知できず、制御対応ができなかった。

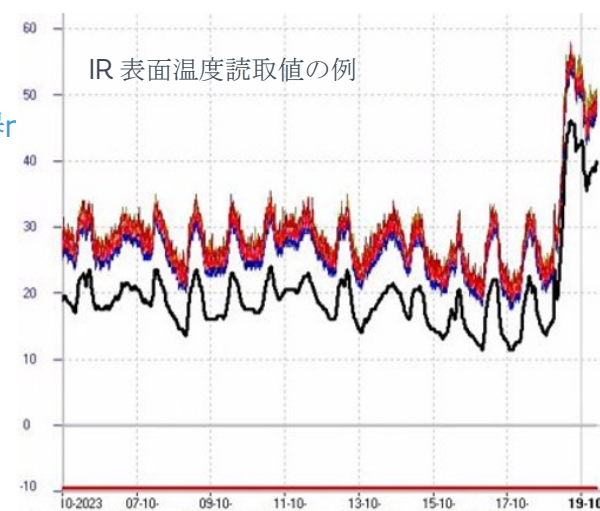
一次バリヤ	注
無炎燃焼ガス検知器	はっきりした警報なし、ガス絶対濃度のデータ不足
IR 表面温度センサ	2023年10月19日以前は45℃を超えた温度検知ができなかった。
携帯 IR カメラで2週毎に検査	2023年10月19日以前は45℃を超えた温度検知ができなかった。

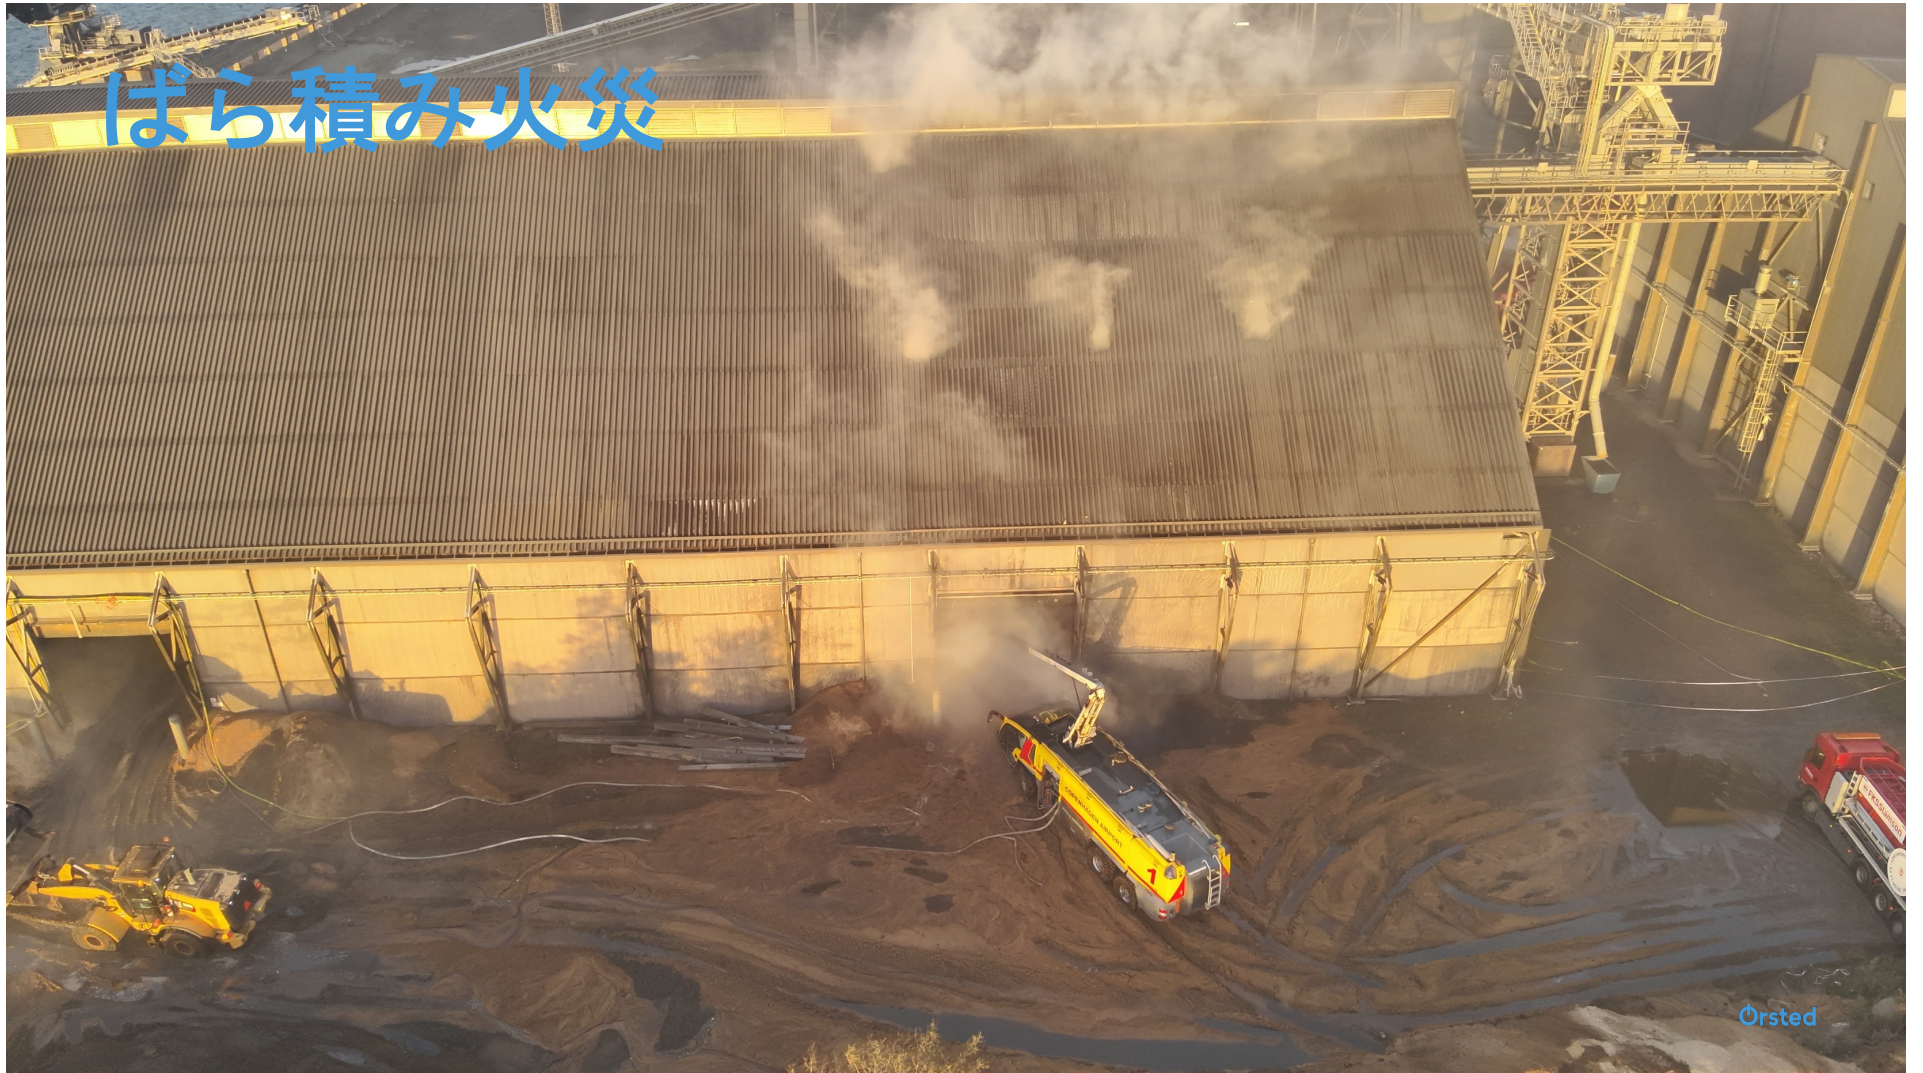
ばら積み火災

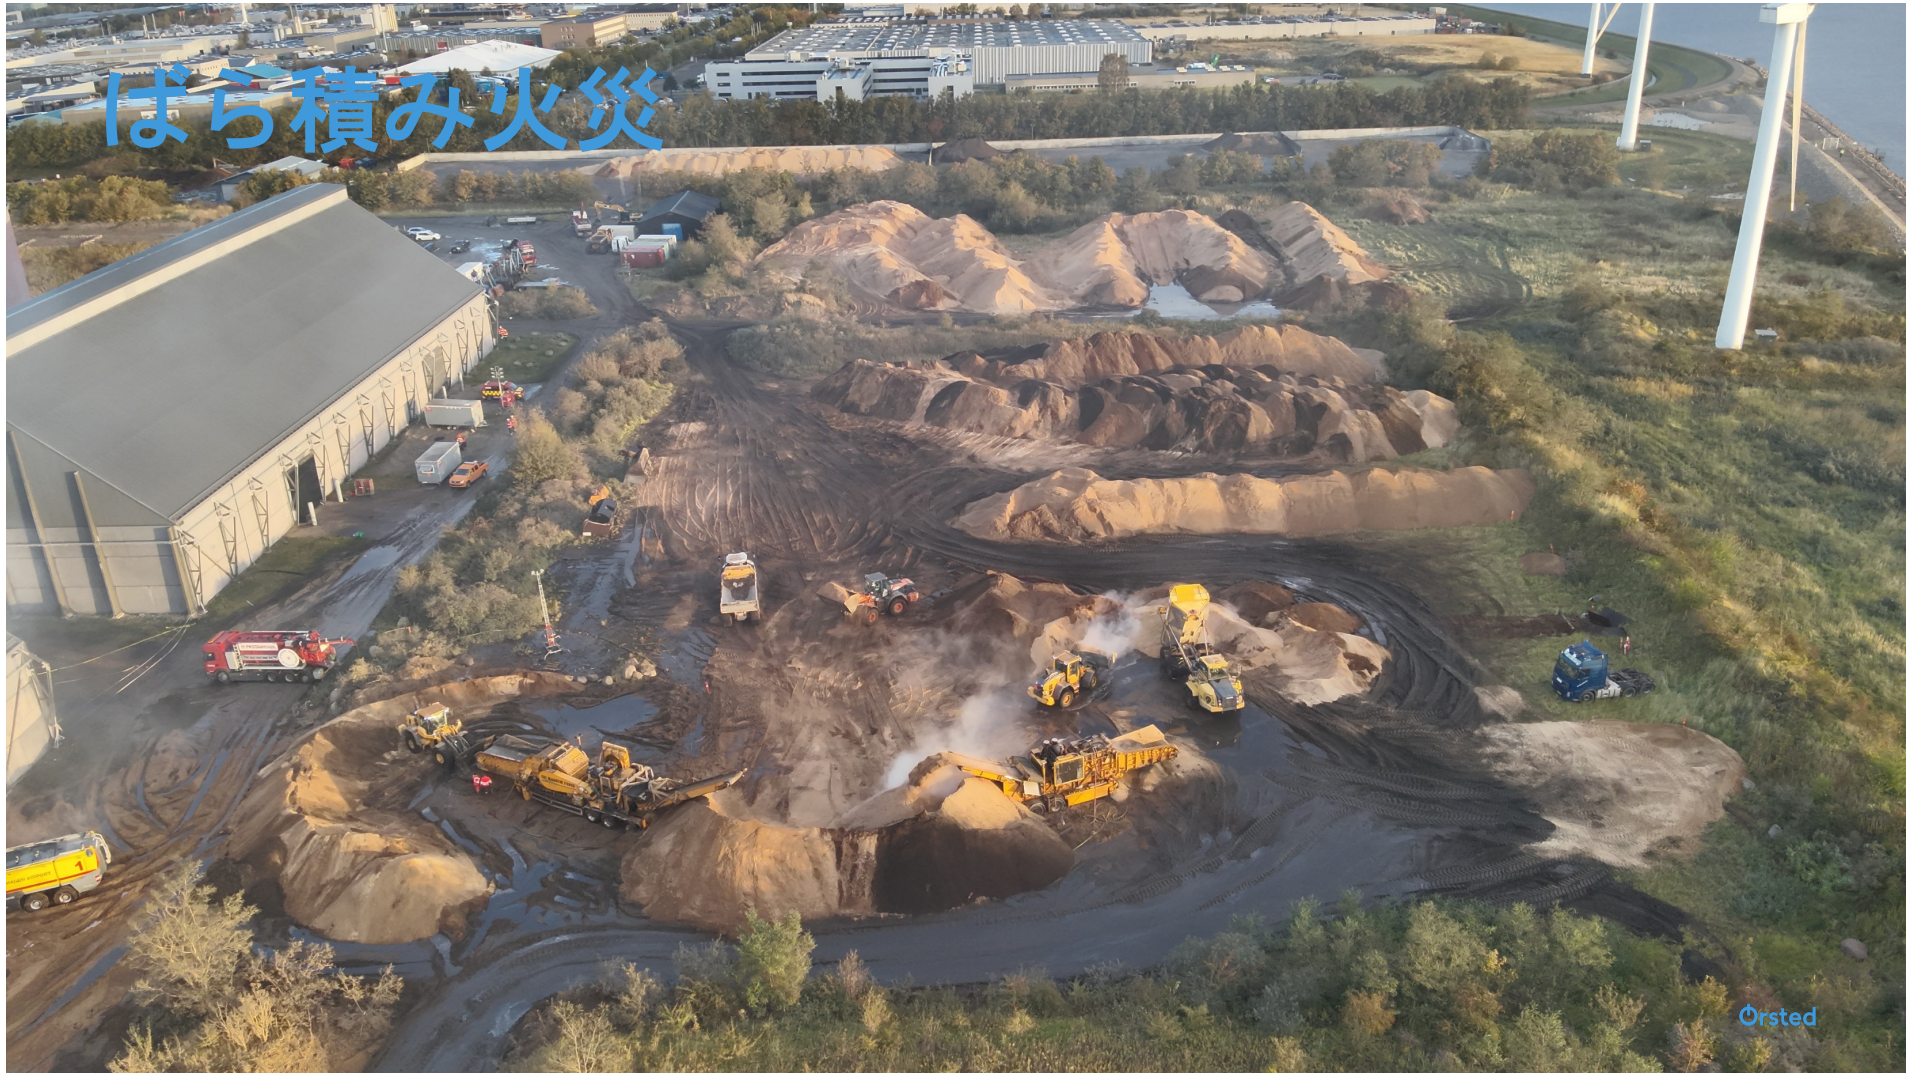
ばら積み火災
